## 前 言

江西省鄱阳古县渡镇父子山砖瓦用页岩矿权属于江西旺晟新型建材有限公司，公司成立日期为2013年5月24日，社会统一信用代码91361128069709448F，位于江西省上饶市鄱阳县古县渡镇罗山村粮山岩，法定代表人翁运光，有效期限自2013年05月24日至2033年05月23日，经营范围：新型材料砖加工、销售。

评价对象：江西旺晟新型建材有限公司江西省鄱阳古县渡镇父子山砖瓦用页岩露天开采工程。

评价性质：新建工程安全预评价。

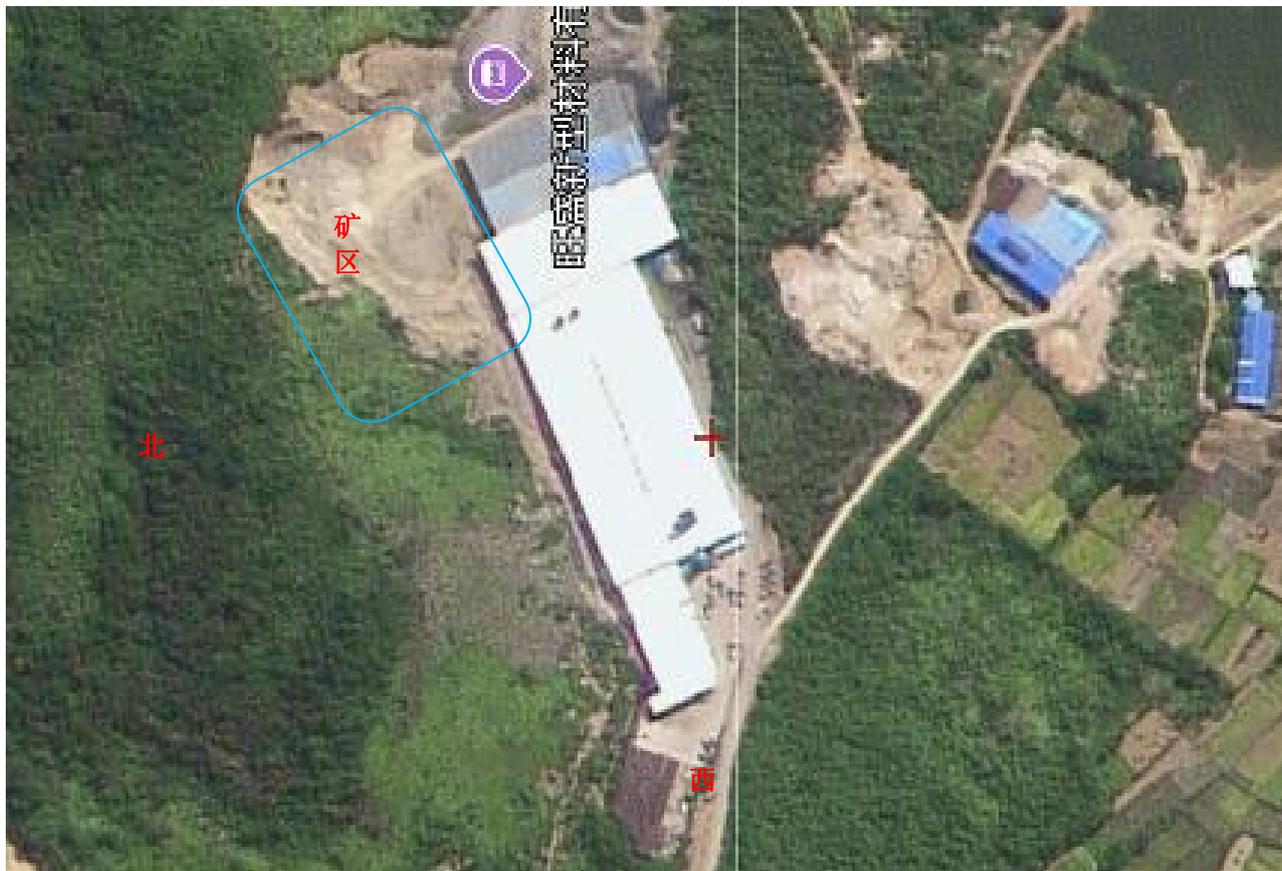
图 2-2 矿区周边卫星图

矿区周边 1000m 可视范围内无铁路、省道、高速公路、国道，500 米范围内无高压线路，矿区 300m 范围内没有学校、医院、相邻矿山等。矿区南侧距离约 90m 处为砖加工厂，东侧 280m 有一处居民，南面 350m 处有一花园水库，办公室位于破碎加工厂西面，距离矿区 270m。矿区北面为山林。矿区周边环境见图 2-2。矿山开采方式为机械开挖（人工辅助），无爆破作业，对周边的主要危害为噪声和粉尘，矿山运输车辆经过村庄时也可能造成车辆
